平成20年10月30日 1日間 施工5年後  
調査者 ダイキ工業(株) 池田・柳野・野口

解体調査詳細 (平成20年10月30日) 調査員 池田幹友・柳野正幸

1. GFプロテクト工法施工部位 (スラブ部下面)

唐津港埠頭-9.0m岸壁No.12棧橋GFプロテクト工法 躯体接着調査5年後

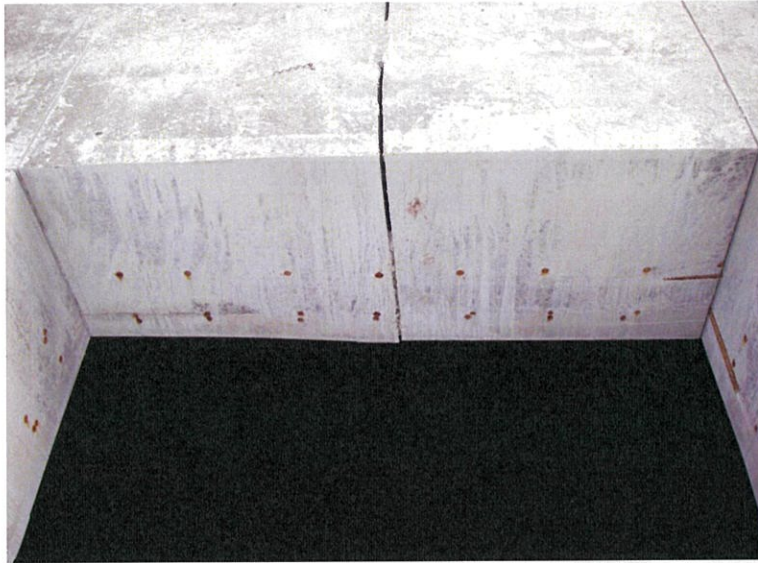
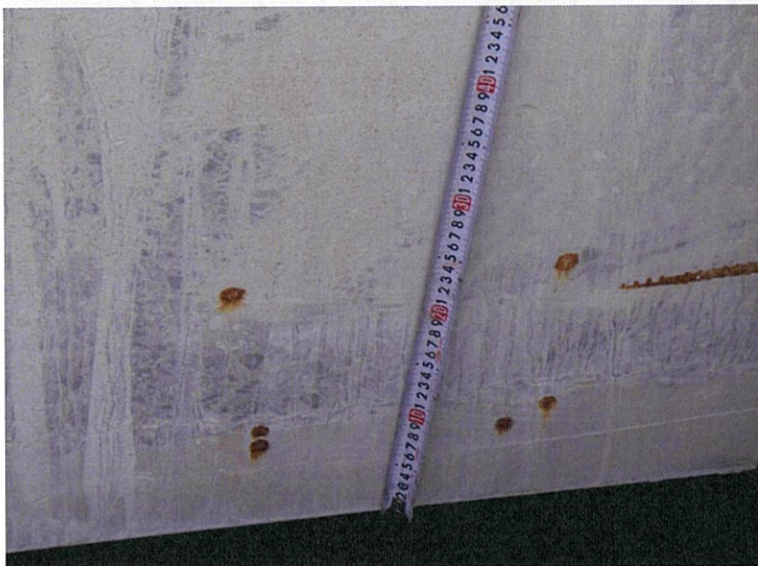
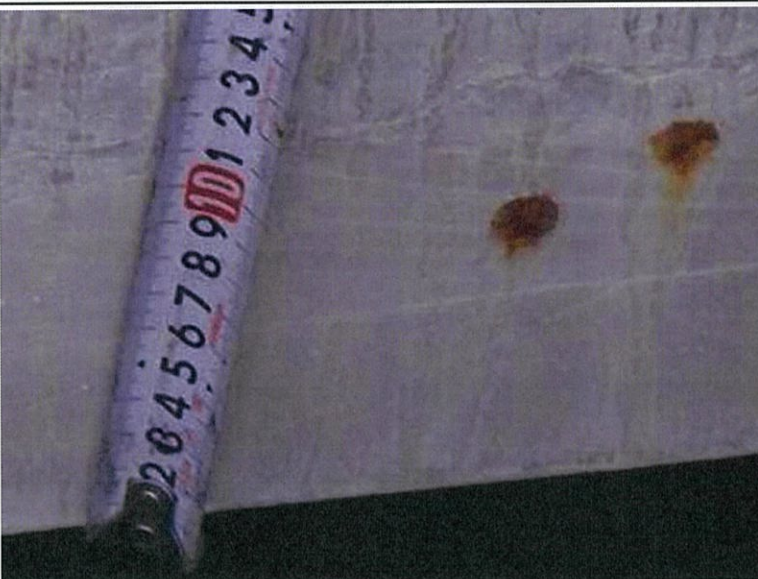
鉄筋周囲の錆は  
見受けられません。  
(表面の錆は切断後発生)

躯体と補修面 (グラウト材)  
の密着は良好

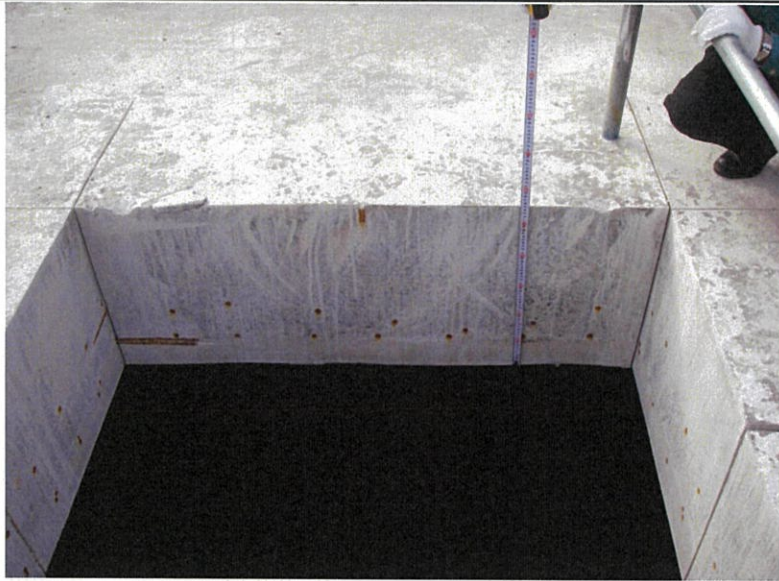
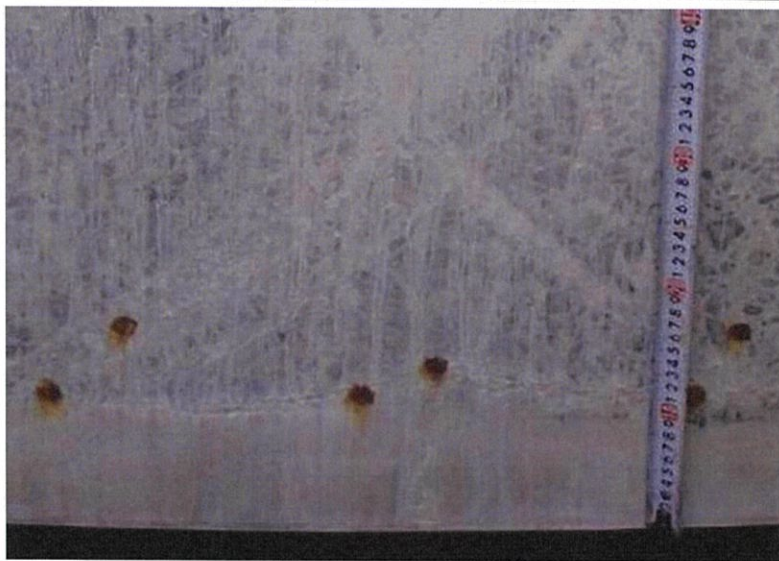
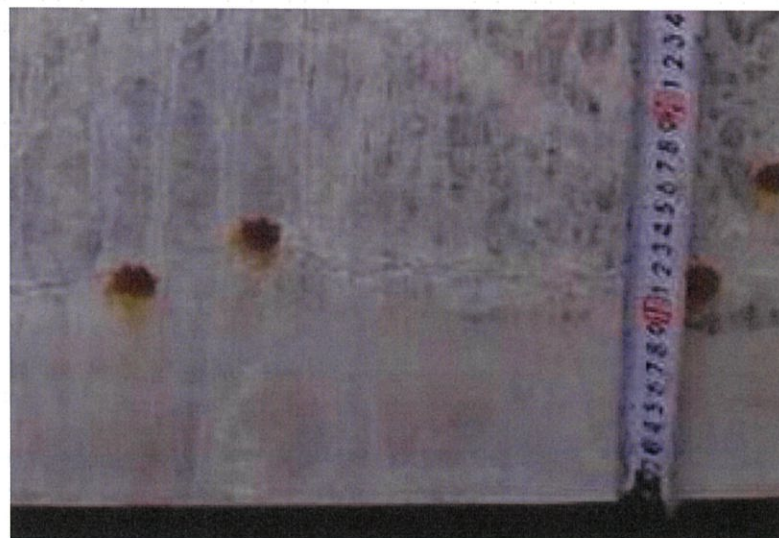
鉄筋周囲の錆は  
見受けられません。  
(表面の錆は切断後発生)

躯体と補修面 (グラウト材)  
の密着は良好

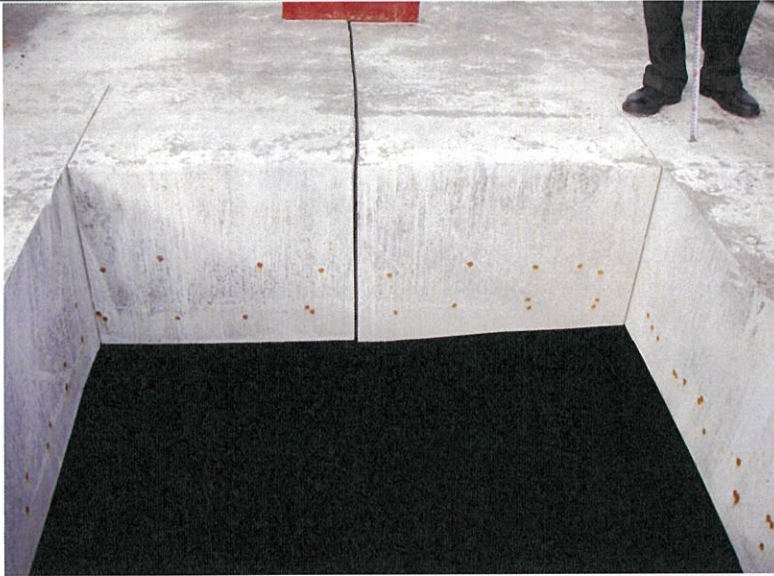
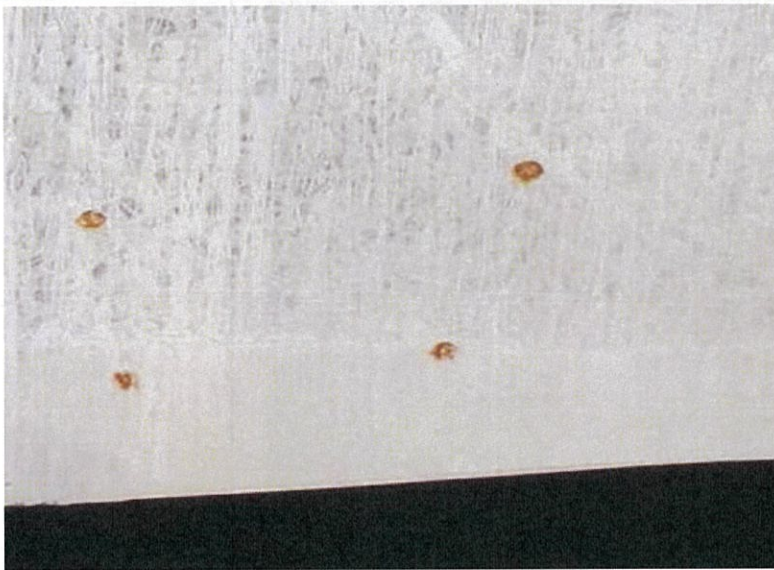
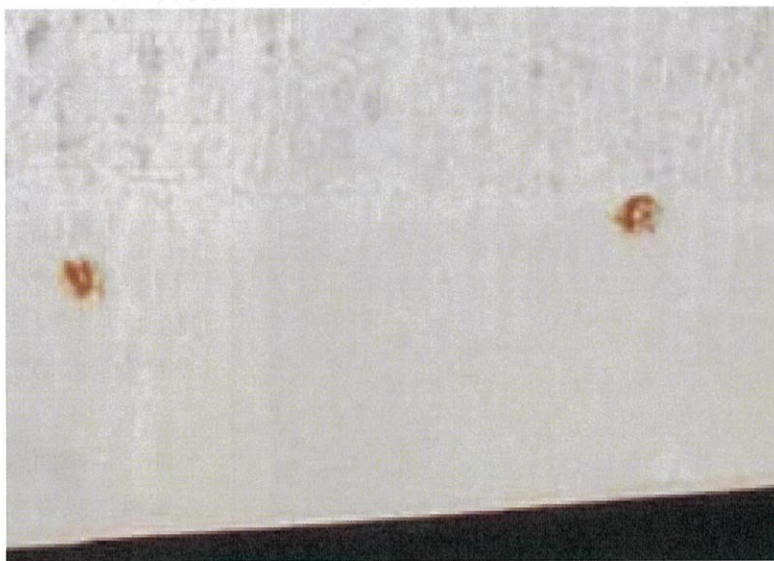
鉄筋周囲の錆は  
見受けられません。  
(表面の錆は切断後発生)

躯体と補修面 (ガラウト材)  
の密着は良好

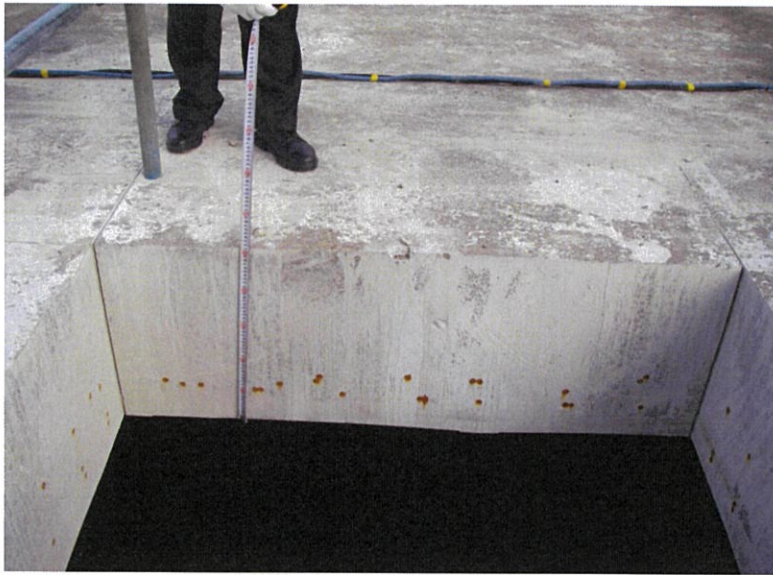
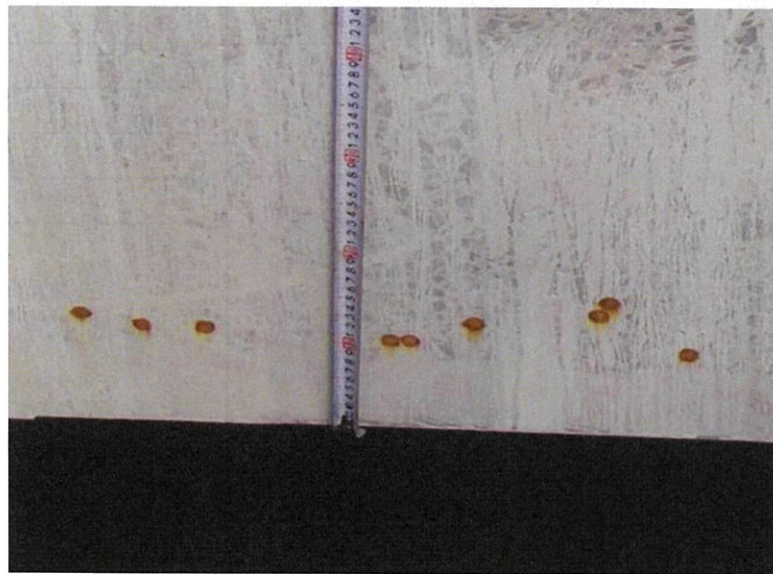
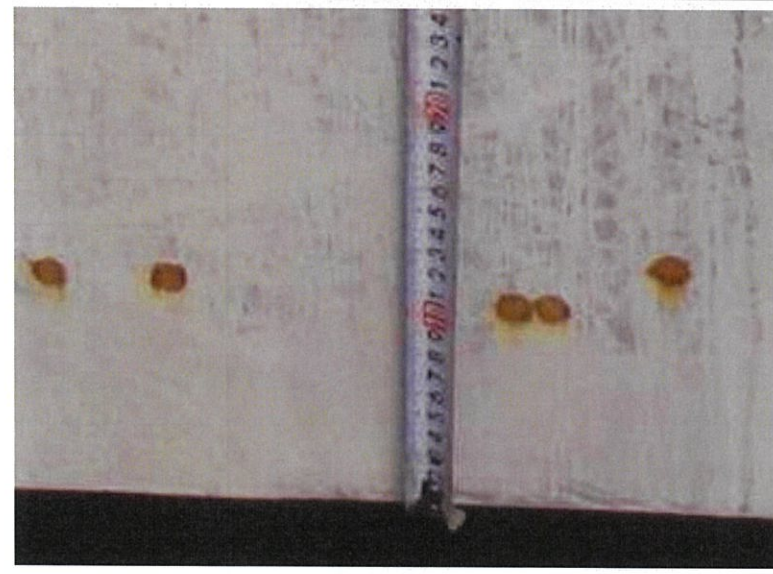
鉄筋周囲の錆は見受けられません。  
(表面の錆は切断後発生)

躯体と補修面 (グラウト材) の密着は良好

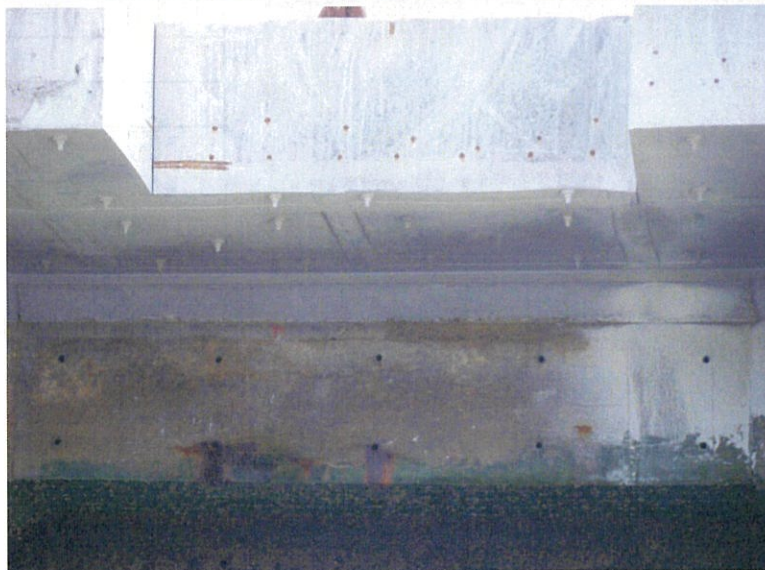
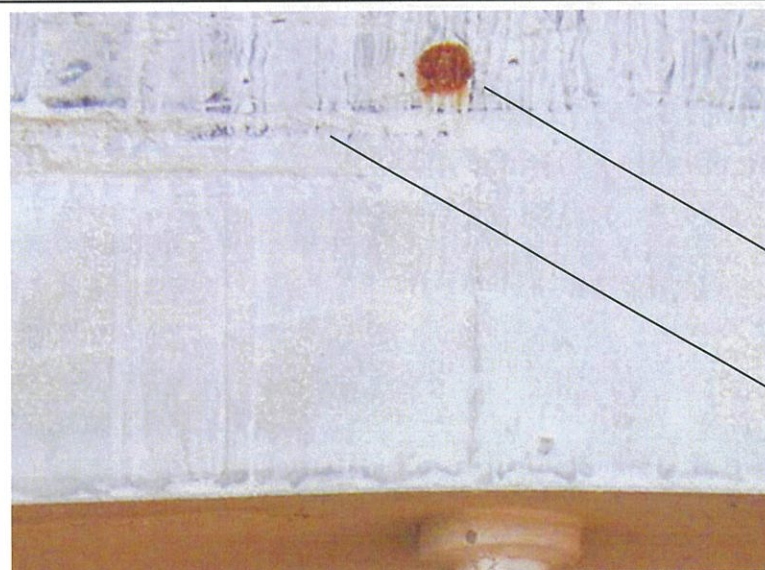
鉄筋周囲の錆は見受けられません。  
(表面の錆は切断後発生)  
躯体と補修面(グラウト材)の密着は良好

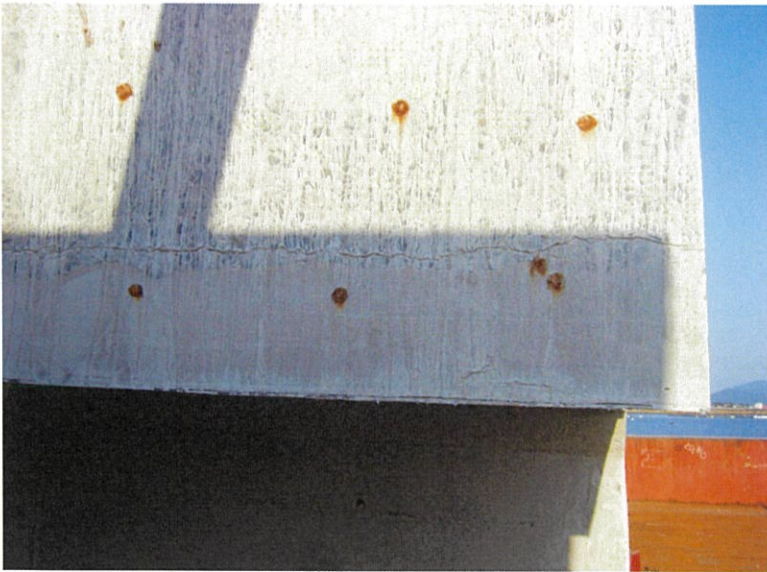
躯体部分に  
ひびわれが発生している

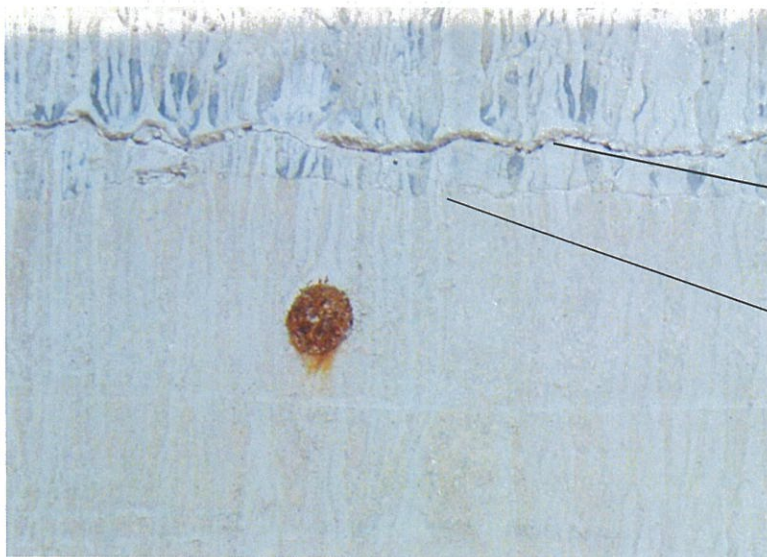
- ▶ 躯体部分に  
ひびわれが発生している
- ▶ 躯体と補修面（グラウト材）  
の密着は良好
