登録番号 QSK-080005-A

コンクリート構造物の環境に優しい、 寿命延長、維持工法の開発

コンクリート構造物鉄筋防食工法
(GFプロテクト工法)
(スラググリード工法)

塩害を受けたコンクリート構造物の寿命延長の為、亜硝酸塩を用いた鉄筋防食と、埋込型棒等を用いた、断面復旧による構造物の維持を目的とした、環境に優しい補修・補強工法です。

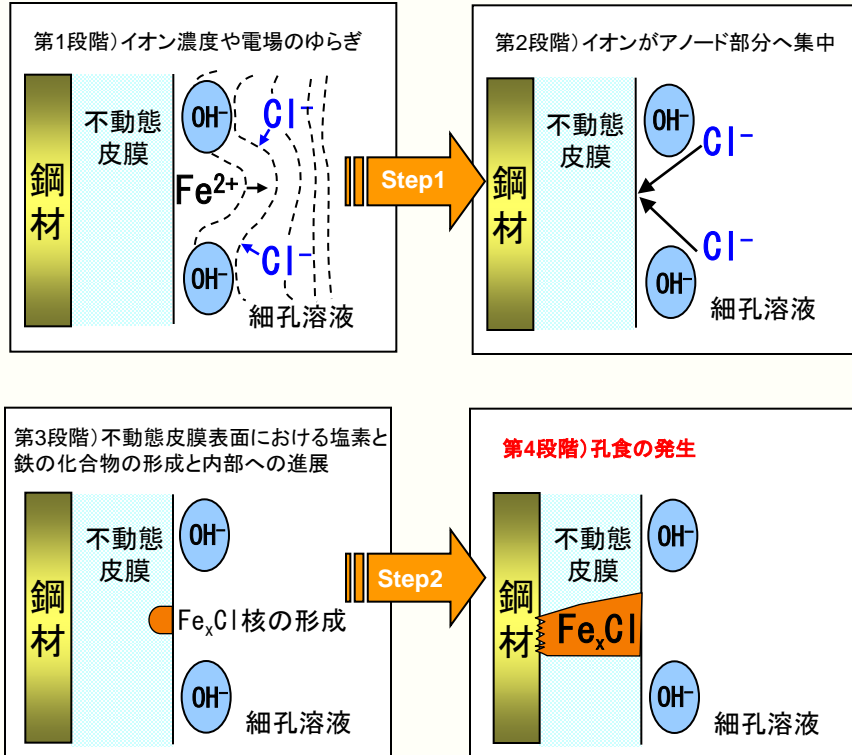
健全なコンクリート中における鉄筋は、コンクリートが示す高いアルカリ性により、鉄筋表面に「不動態皮膜」を形成するため、腐食が生じにくい状態にあります。

しかし、中性化(コンクリートのpHが低下)や塩害(一定量のCl⁻イオンの存在)により、この不動態皮膜が破壊されることで電気化学的平衡が崩れ、鉄筋の腐食が始まります。

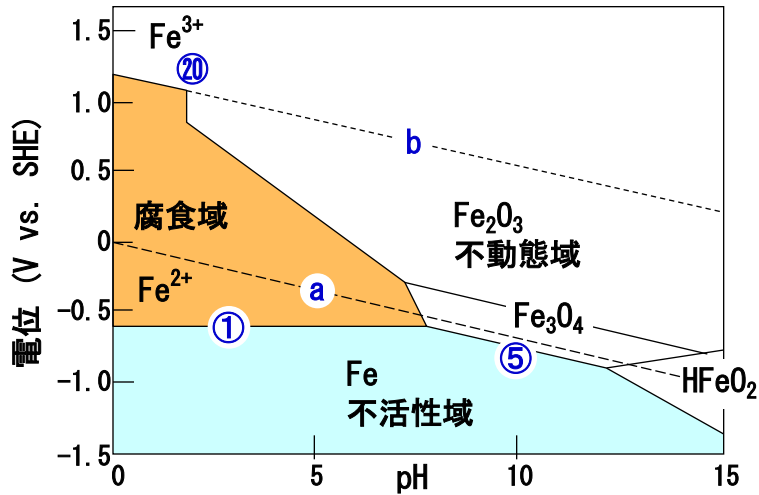
(a) 化学熱力学による計算値

鉄の電位-pHの関係と電気防食の原理

a 水素発生, b 酸素還元

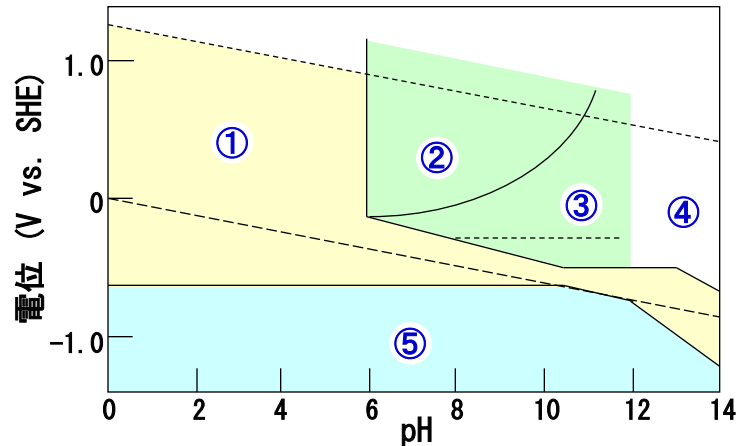
(b) NaClを $10^{-2}M$ 含む環境での局部腐食発生状況

① 全面腐食域 ② 孔食域 ③ 不完全不動態域 ④ 完全不動態域 ⑤ 不活性域

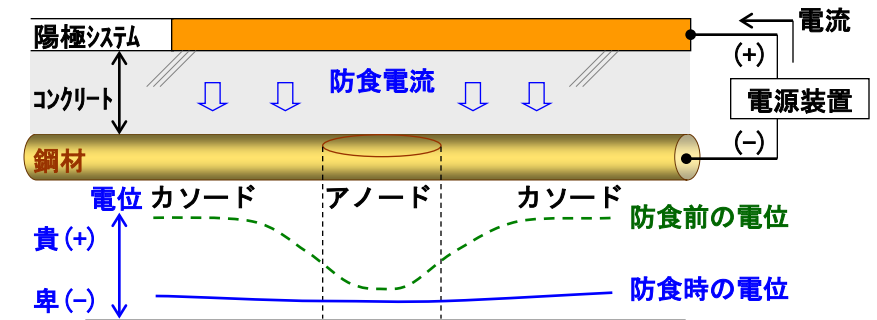
(c) 防食電流が十分な場合

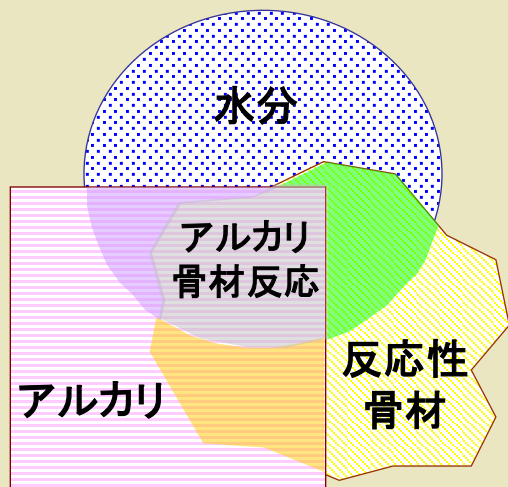
アルカリ骨材反応の発生

※有害な反応性骨材
オパール 玉髓 クリストパライト
トリジマイト 火山性ガラスなど

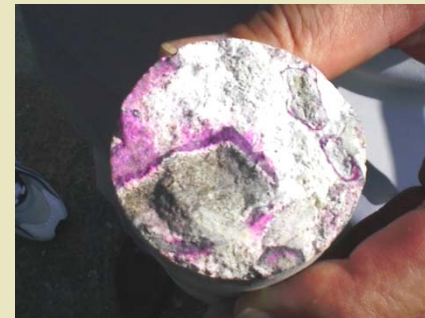
写真2
アルカリ骨材反応による
黒色環(リム)の発生

アルカリ骨材反応は、コンクリート中のアルカリ量の調査、偏光顕微鏡による骨材の岩種、コア抜きした試験体には膨張量の測定など、いくつかの測定をしなければアルカリ骨材反応と判断することは出来ない。

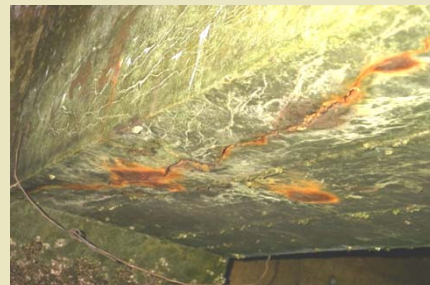
写真3
フープ筋膨張による梁のコンクリートの亀裂

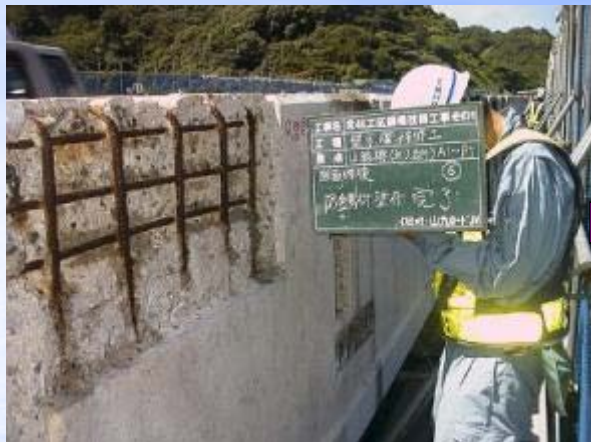
鉄筋防錆剤スラグリード#100塗布

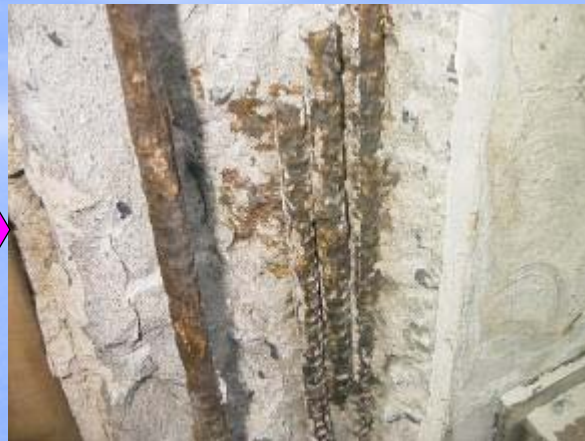
はつり状況

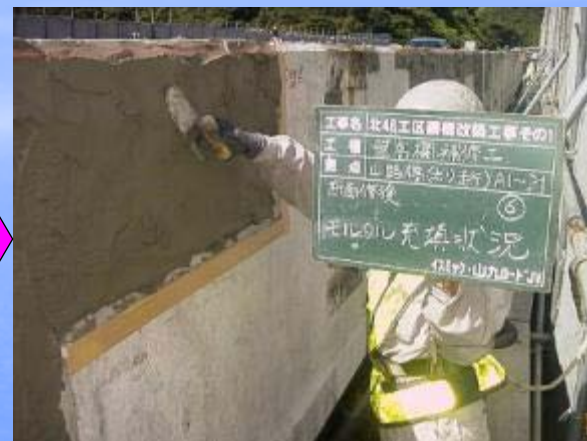
スラグリード#100・#450充填状況

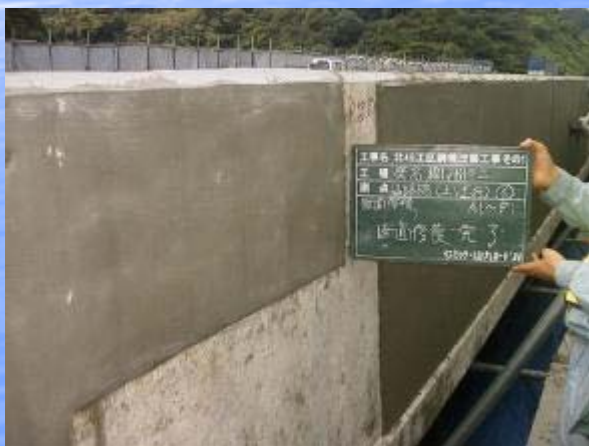
断面修復完了

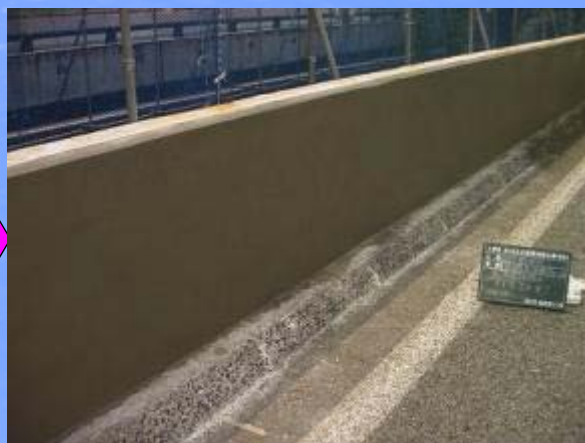
スラグリード#100・#450

塩分対策モルタル完了

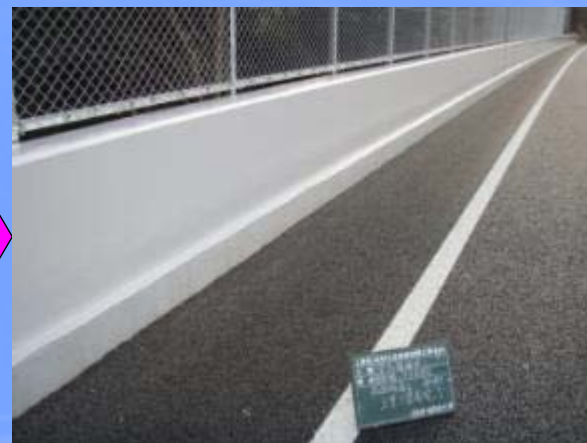
表面保護塗装B仕様完了
